Montagehinweis Zahnriemenkit CT1037K2 und CT1037WP1 für diverse Peugeot 807 und Citroën C8 2.2 HDI Dieselmotoren

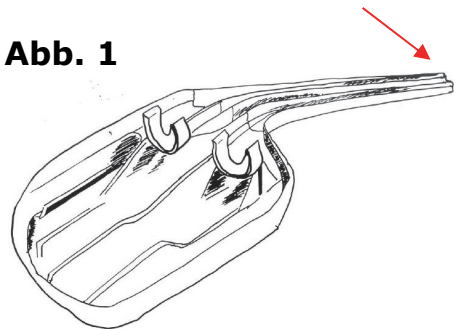
Abb. 1

Hinter den Motor gerichteter Ablauf

Es wurde seitens Citroën und Peugeot eine Wasserablaufrinne mit Teilenummer 8248.71 (**Abb. 1**) entwickelt, die das Eindringen von Regenwasser der Frontscheibe in den Zahnriementrieb verhindert. Diese Wasserablaufrinne muss unter den Ausgleichsbehälter des Kühlmittelkreislaufs geschoben werden (siehe **Abb. 2**) und mit den Befestigungsklammern fixiert werden (**Abb. 3**). Eine Neigung der Ablaufrinne nach hinten muss gewährleistet sein.
