### Montagehinweis Spannrolle aus CT1028K3/WP1-5 für diverse VW, Audi, Ford, Skoda, Seat 1,9 TDI PD Motoren

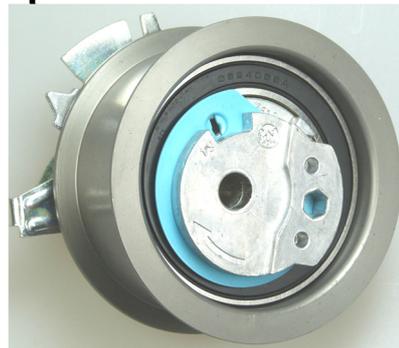
#### Abb. 2

Der Fixierstift wird zum vollständigen Zurücksetzen der noch montierten Spannrolle eingesetzt, um den Riemen spannungsarm abnehmen zu können. Es handelt sich lediglich um eine mechanische Blockierungshilfe der vorderen Exzenterplatte, um die Spannrolle in die maximale Stellung „lose“ zu positionieren.

#### Spannrolle V55739

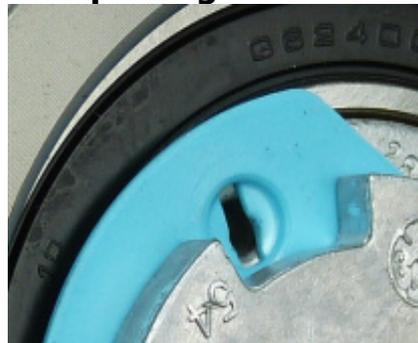
#### Abb. 3

#### Aussparung

Der Fixierstift kann jederzeit wieder in die Rolle eingesetzt werden, da dadurch keine Funktion (Vorspannung etc.) innen in der Rolle ausgelöst wird.
