Poltergeräusche adé!

VW Polo und Golf IV poltern beim Fahren?

febi 31253 Querlenkerlager OE 1K0 407 183 E passend für VW Polo, VW Golf IV

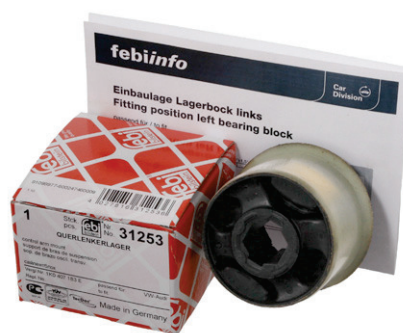
Häufigste Ursache ist ein viel zu schwach ausgelegtes Querlenkerlager seitens des Fahrzeugherstellers (OE Nr. 6Q0 407 183 A). Schlechte Straßen- und Witterungsverhältnisse setzen dem Querlenkerlager außerdem zu und verkürzen die Lebensdauer erheblich.

Defektes Lager

Gehen Sie auf Nummer sicher und verbauen das neue, verstärkte Querlenkerlager von febi bilstein! Das verstärkte Lager hält allen Belastungen stand und trotz schlechten Straßen- und Wetterverhältnissen. Damit haben Sie wieder ruhige Fahrt!

Achtung: Die Einbaulage hat sich geändert! Wo früher ein Gummisteg den einfachen Einbau vorschrieb, muss heute eine genaue Einbaulage beachtet werden.
