febiEXAKT

Gleitschiene für Steuerkette

febi Nr. 25467

passend für
VW | Škoda | Seat 1.2 12V-Motoren
(AZQ, BME, BZG)

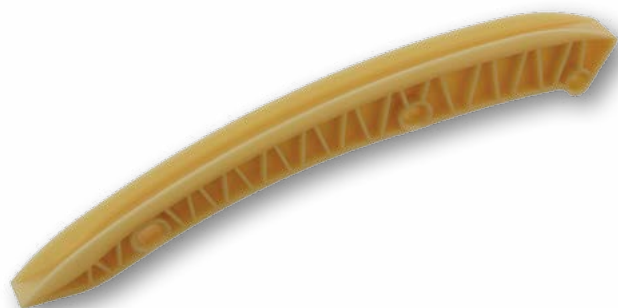
Die Steuerkette springt über, obwohl alle Komponenten sachgemäß montiert sind. Die überspringende Kette kann einen unrunder Motorlauf verursachen und bis zu einem Motorschaden führen.

Die Gleitschiene wurde angepasst. Diese ist nun länger und gewährleistet folglich unter allen Bedingungen eine einwandfreie Führung der Kette und verhindert das Überspringen.

Empfehlung: Erneuern Sie beim Austausch von Steuerketten generell alle Komponenten (wie z.B. Gleitschienen, Kettenspanner, evtl. Zahnräder), um eine einwandfreie Funktion über die gesamte Lebensdauer zu gewährleisten.
